## Changements côtiers et inondations suite au passage d'un ouragan extrême (Irma, 2017) aux Petites Antilles

Tony Rey, Thomas Candela, Matthieu Péroche et Frédéric Leone

# Changements côtiers et inondations suite au passage d'un ouragan extrême (Irma, 2017) aux Petites Antilles

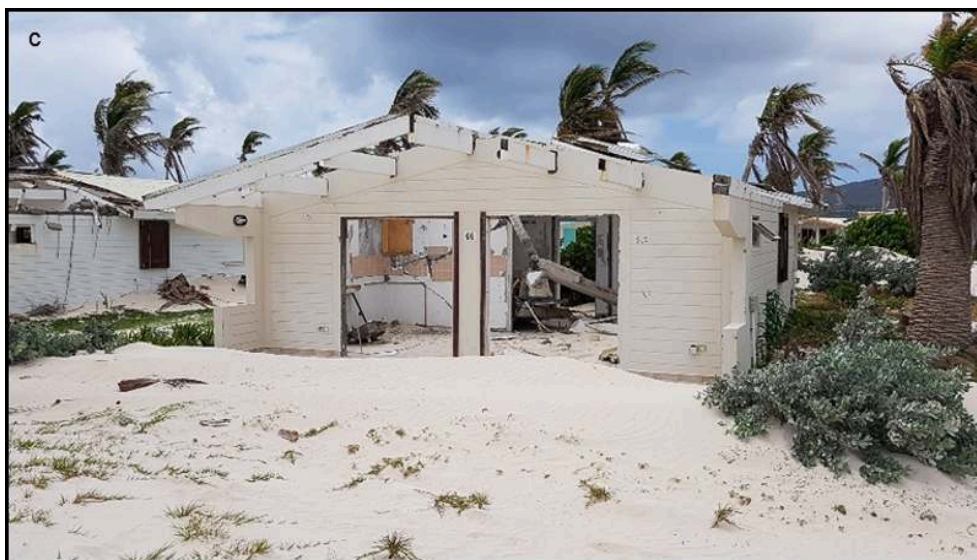
Dans le cas des fronts urbains quasi-continus tels que Grand Case (SXM), Baie Nettle et Baie Flamands (SB), la ligne du rivage n'a pas évolué alors que la plage a subi une ablation latérale et verticale sévère sous l'effet de la réflexion des vagues. L'érosion a généré une diversité de dégâts : chute de mur, sapement de fondation, rupture de conduite d'eau... Les ouvrages de protection n'ont pas limité l'érosion des plages et leur structure n'a pas toujours résisté à la puissance des vagues cycloniques. Par exemple, les plages équipées de Nettle (surtout des brise-lames et quelques murs de protection) ont reculé de 15 m de part et d'autre des ouvrages. Les habitations situées en première ligne du front de mer ont été lourdement endommagées par le déferlement des vagues, l'inondation marine et les projections de divers matériaux (blocs, palmiers...). Les éléments les plus endommagés par l'action de l'eau ont été les façades, ouvertures de fenêtres, portes et les équipements à l'intérieur des habitations. Des méga blocs d'enrochements pesant plus d'une tonne ont été déplacés par la mer en direction du haut de plage et se sont retrouvés piégés dans des habitations (illustrations 7a et 7b), ou posés sur les routes côtières (Marigot, Baie Orientale). Nous avons pu observer l'importance des transferts de sables qui ont ensablés les rez-de-chaussée de logements (volumes de 1 à 2 m<sup>3</sup>) (illustration 7c).

Illustration 7c - Matériaux transportés par les vagues cycloniques : ensablement des rez-de-chaussée des bâtiments situés sur le front de mer
